# Jobcenter Brøndby, afd. Langbjerg

## Undersøgelse for skadelige stoffer, fugt og skimmelsvamp

31. januar 2024

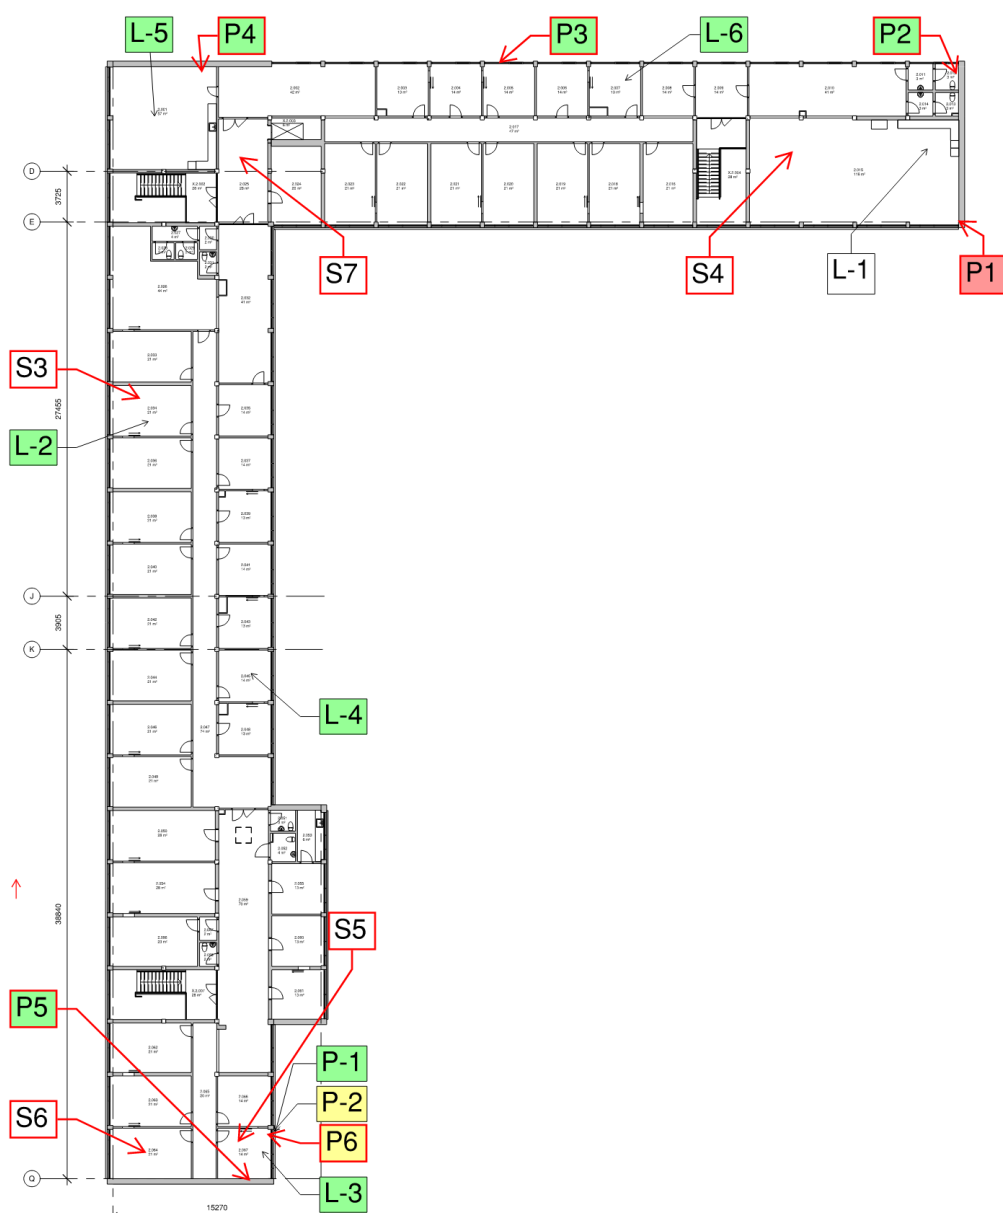
Figur 1. Plantegning af 2. sal, men markering af prøvetagning.

Jobcenterets lokaler er indrettet på hhv. 2. sal og en mindre del af 1. sal i bygningen, (jf. figur 1 og 2). På figur 1 og 2 kan ses plantegning over jobcenterets lokaler på hhv. 1. sal og 2. sal, med markering af prøvetagning for hhv. PCB i luften (L-1-L-8), skadelige stoffer (P-1-P-4), skimmel i støv (S1-S8) og skimmelsvampevækst i konstruktioner (P1-P9). Skimmelsvampeprøverne er desuden markeret med røde streger omkring prøvenumrene.

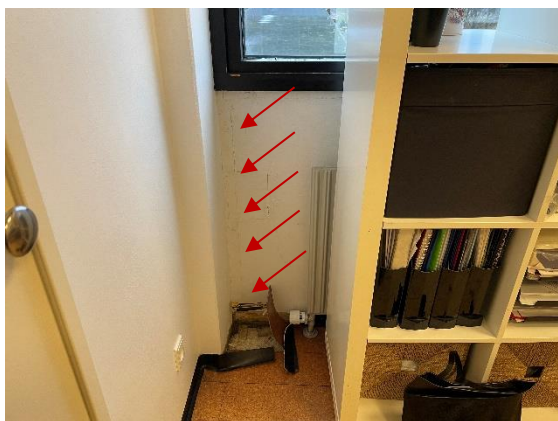
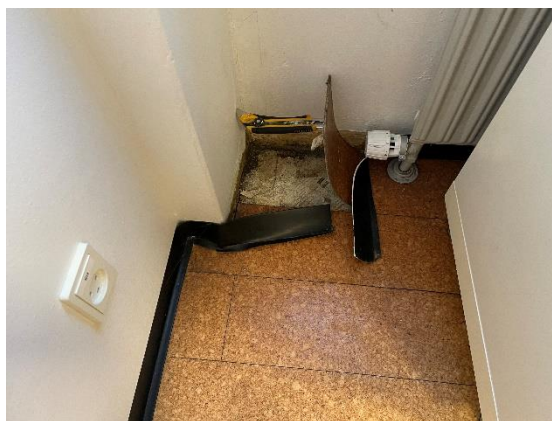
Der kunne registreres tegn på vandindtrængning ved vinduesparti i facade mod øst. Gulvbelægning i området ved vandindtrængning fra facaden havde løsnet sig og der var en tydelig lugt fra skimmelsvampevækst under den løse gulvbelægning.

Billede 1. Visuelle tegn på vandindtrængning fra vindue i facaden (røde pile). Billede 2. Løs gulvbelægning. P5 er udtaget her.

Der kunne måles TROXLER tælleletal på mellem 33-38 svarende til let opfugtet på brystning af beton element under vindue i området hvor der var visuelle tegn på vandindtrængning.

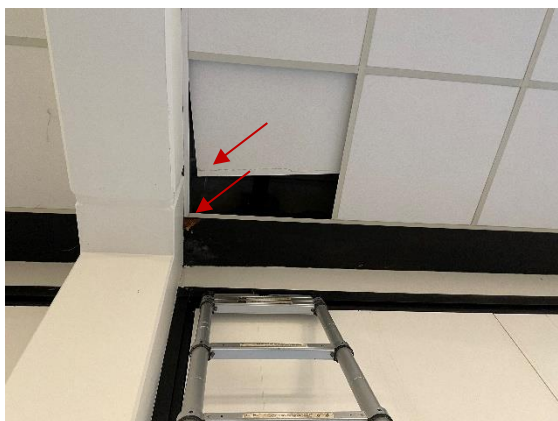
Der kunne i området hvor der i overliggende lokale er trængt vand ind fra facadekonstruktionen registreres visuelle tegn på opfugtning på den lette facade over vinduesbåndet. Over det nedhængte loft kunne der registreres løbere på indvendig side af beton elementet.

Billede 3. Fugtskjolder på loftplader.

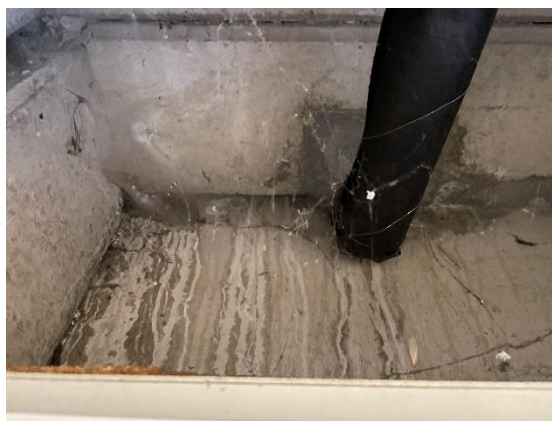
Billede 4. Tegn på vandindtrængning mellem facade og etagedæk.

Der kunne måles GANN-tælleletal på mellem 86-91 på indvendig side af betonelement samt på undersiden af etagedæk (beton), i området med vandindtrængning.

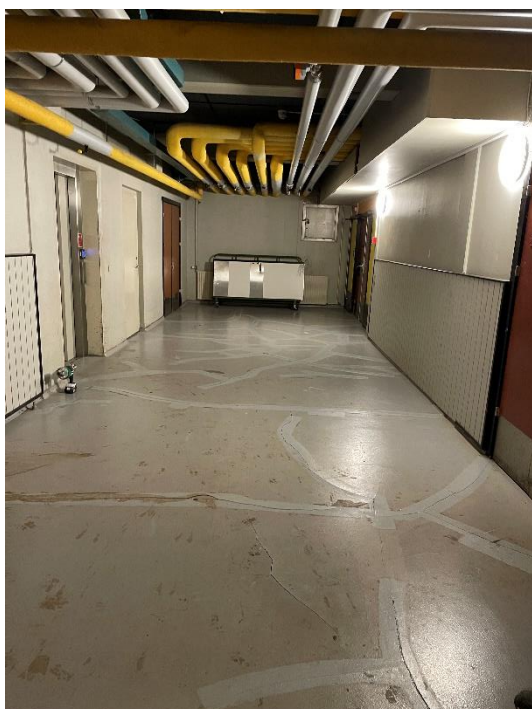
Det kunne registreres at der i kælderen ligeledes var en kraftig lugt fra vækst af skimmelsvampe. Det blev registreret at der var opsat træpaneler på den nederste halvdel af kældervæggene (skillevej) samt at kældergulvet i området havde kraftige revnedannelser.

*Billede 5. Kældergulv med kraftig revnedannelse. Paneler af træ opsat halvejs på skillevej.*

- I den forbindelse bør det undersøges hvorfor betongulvet i kælderen revner i så omfattende et omfang. Teknologisk Institut er gerne behjælpelige med dette.

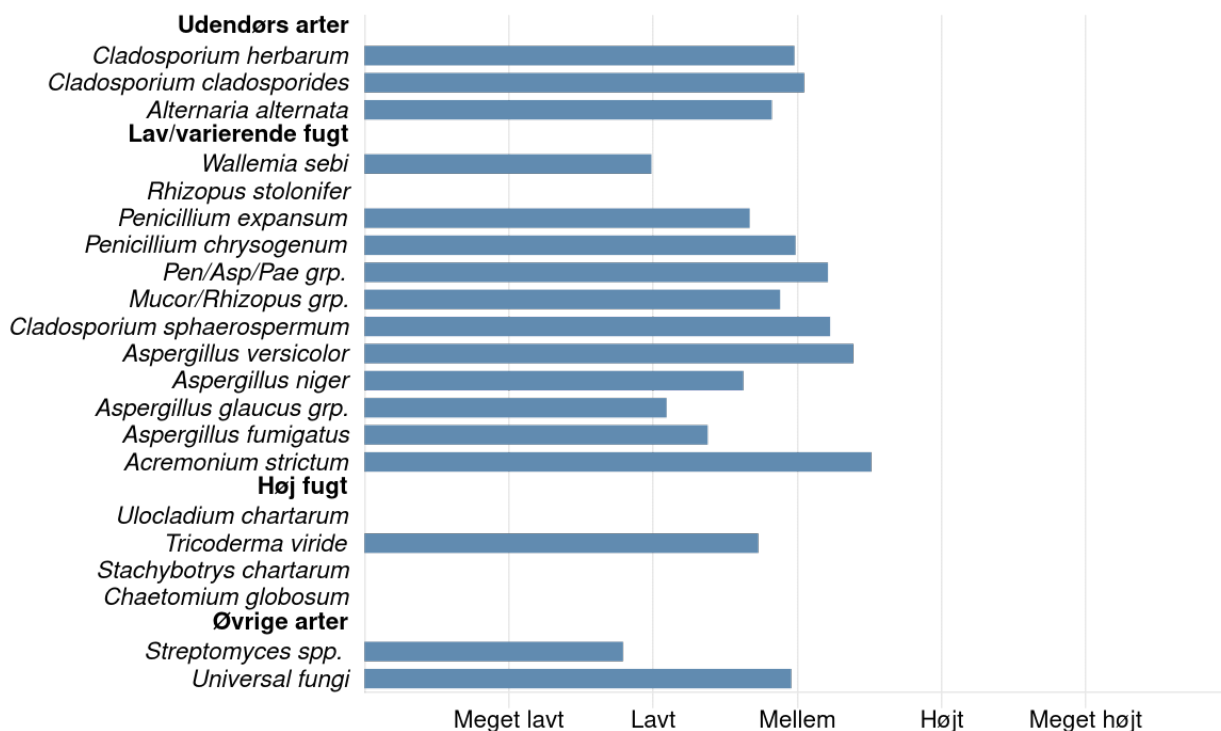
**C** På baggrund af analyseresultaterne vurderes det, at der er en let forhøjet forekomst af enkelte skimmelsvampetyper i forhold til det forventelige niveau for tørre, rene og ikke skadede bygninger. Dette skyldes formentlig indendørs vækst af skimmelsvamp, eller at naturligt forekommende udendørsarter har ophobet sig i støvet.

Profil af den analyserede prøve. Værdierne er normaliserede ud fra en database med niveauer fra sunde boliger og fra boliger med kendte fugtskader.

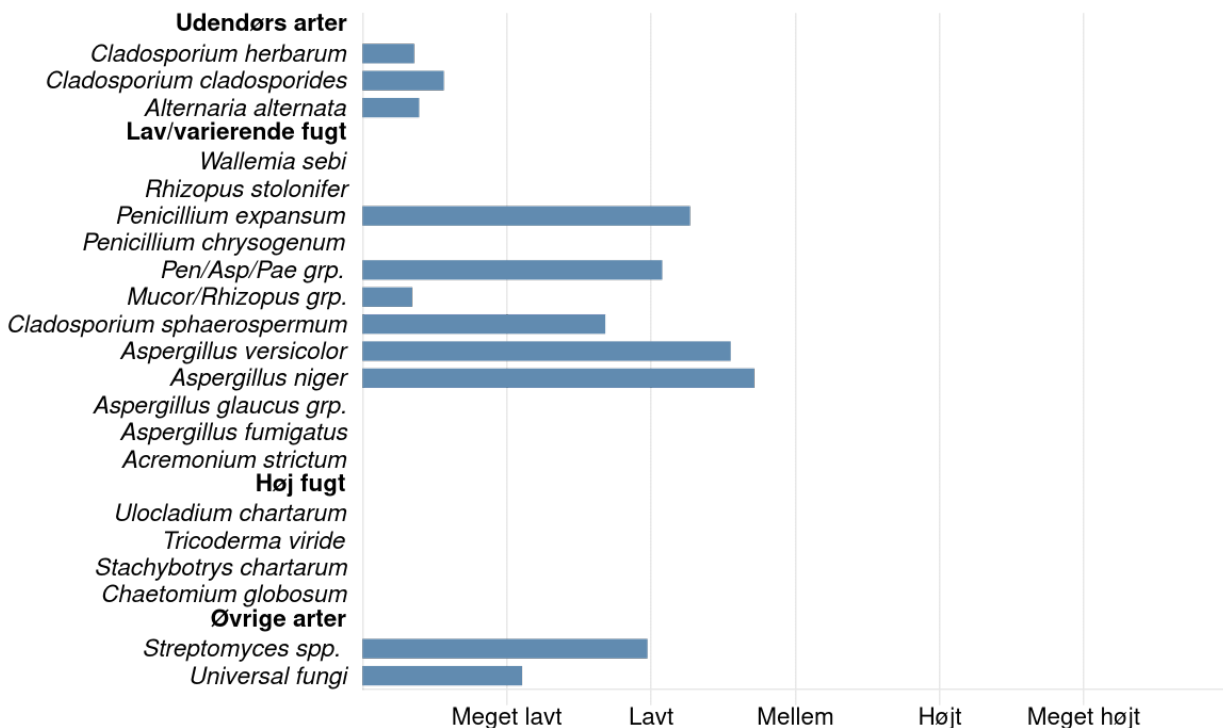
På baggrund af analyseresultaterne vurderes det, at forekomsten og sammensætningen af skimmelsvampe er normal. Der er altså ikke tegn på at indeklimaet er påvirket af skjulte fugtskader.

Profil af den analyserede prøve. Værdierne er normaliserede ud fra en database med niveauer fra sunde boliger og fra boliger med kendte fugtskader.

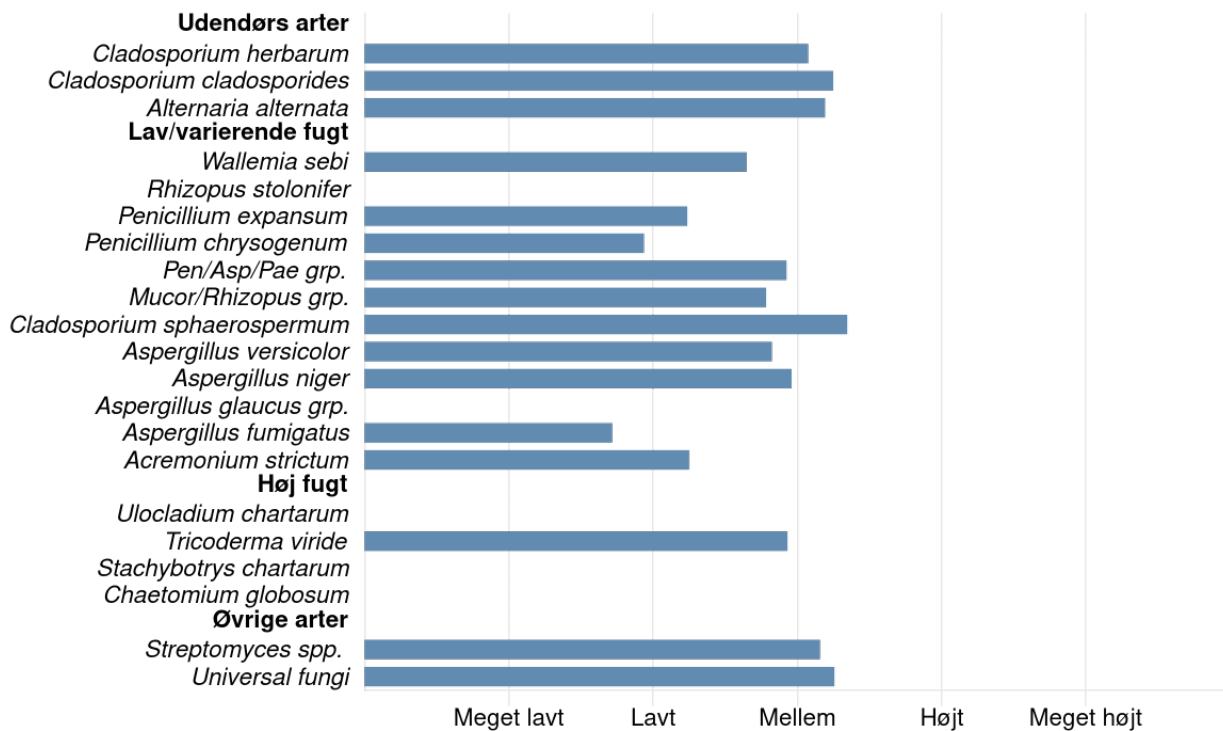
På baggrund af analyseresultaterne vurderes det, at der er let forhøjede forekomster af enkelte skimmelsvampe på prøven, men der er lav forekomst af fugtindikatorerne. Dette skyldes formentlig ophobning af skimmelmateriale i støv fra udeluften og ikke at indeklimaet er påvirket af skjulte fugtskader.

Profil af den analyserede prøve. Værdierne er normaliserede ud fra en database med niveauer fra sunde boliger og fra boliger med kendte fugtskader.

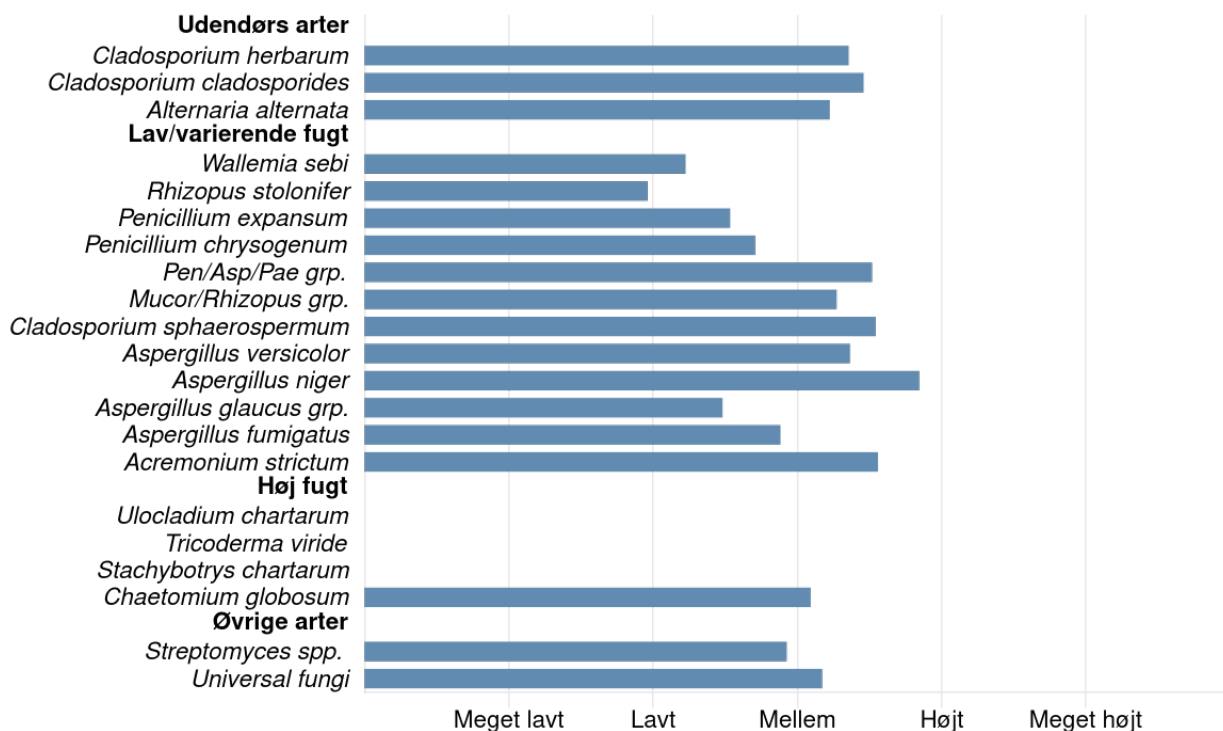
**C** På baggrund af analyseresultaterne vurderes det, at der er en let forhøjet forekomst af enkelte skimmelsvampetyper i forhold til det forventelige niveau for tørre, rene og ikke skadede bygninger. Dette skyldes formentlig indendørs vækst af skimmelsvamp, eller at naturligt forekommende udendørsarter har ophobet sig i støvet.

Profil af den analyserede prøve. Værdierne er normaliserede ud fra en database med niveauer fra sunde boliger og fra boliger med kendte fugtskader.

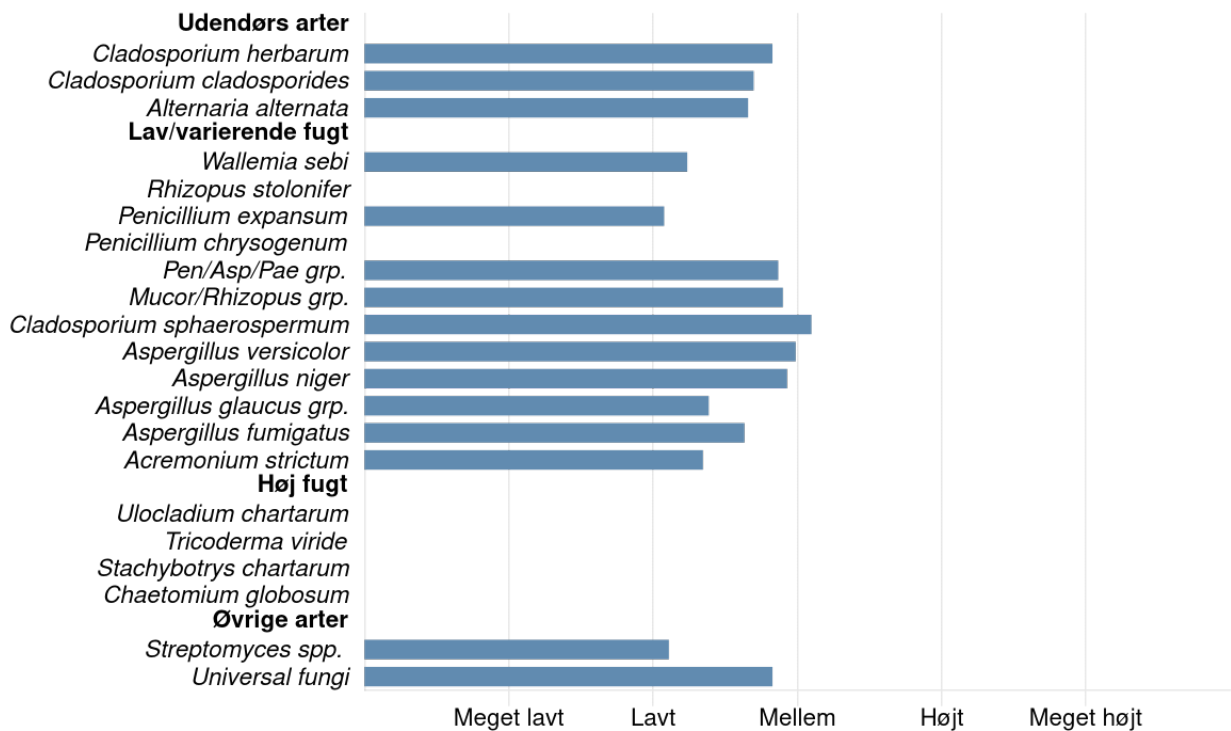
På baggrund af analyseresultaterne vurderes det, at der er let forhøjede forekomster af enkelte skimmelsvampe på prøven, men der er lav forekomst af fugtindikatorerne. Dette skyldes formentlig ophobning af skimmelmateriale i støv fra udeluften og ikke at indeklimaet er påvirket af skjulte fugtskader.

Profil af den analyserede prøve. Værdierne er normaliserede ud fra en database med niveauer fra sunde boliger og fra boliger med kendte fugtskader.

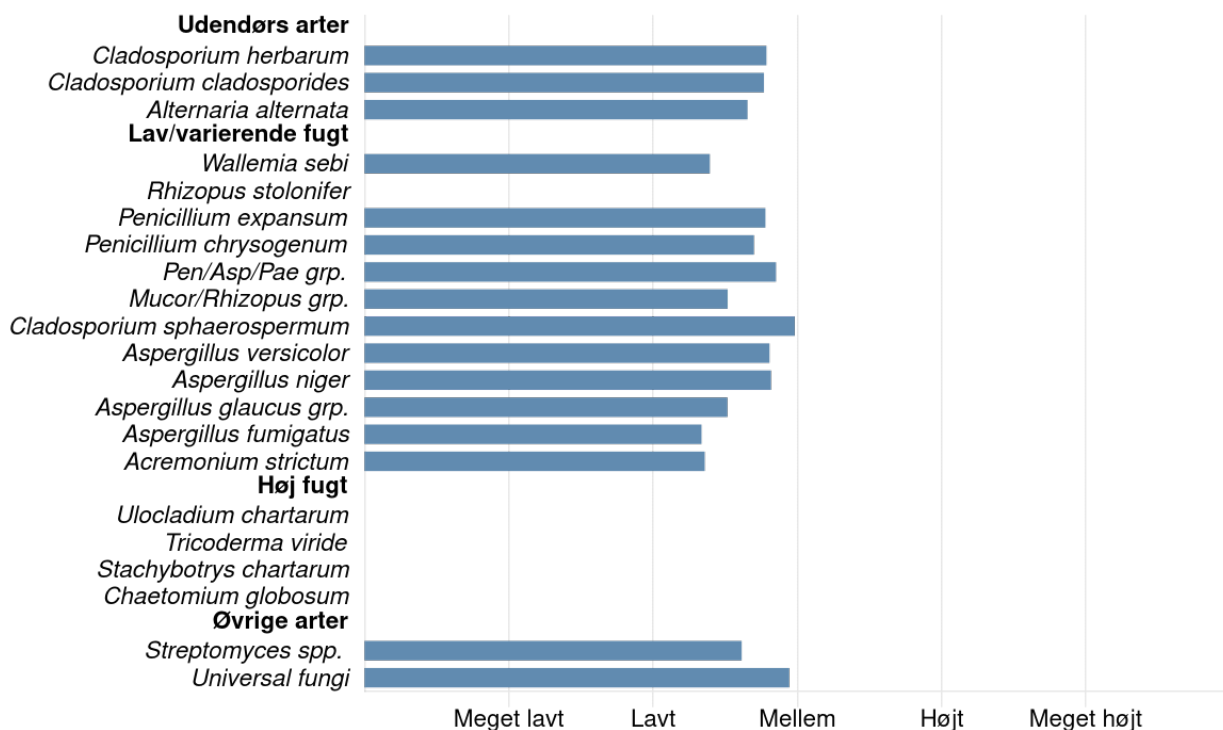
På baggrund af analyseresultaterne vurderes det, at forekomsten og sammensætningen af skimmelsvampe er normal. Der er altså ikke tegn på at indeklimaet er påvirket af skjulte fugtskader.

Profil af den analyserede prøve. Værdierne er normaliserede ud fra en database med niveauer fra sunde boliger og fra boliger med kendte fugtskader.
