Børnehuset Nattergalen, Job og Aktivitetscenter  
Tybjergparken, Langbjerg Hallen  
Undersøgelse for PCB i indeklimaet, fugt og skimmelsvamp

## Undersøgelse for PCB i indeklimaet, fugt og skimmelsvamp

Brøndby Kommune  
Park Allé 160, 2605 Brøndby  
Att. Jehad El-Hussein

3. maj 2024

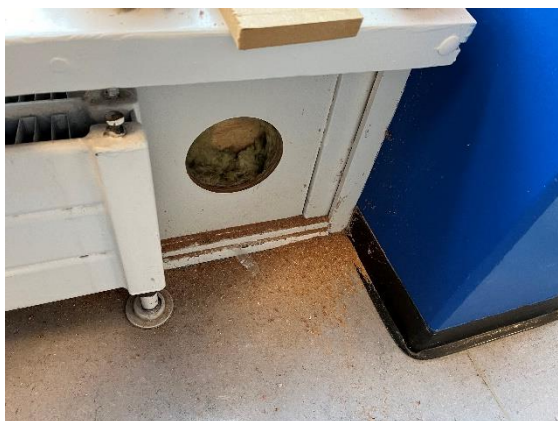
- Malet krydsfinerplade (indvendig pladebeklædning)
- Dampspærre, plast
- Isolering 50mm.
- Krydsfinerplade (udvendig pladebeklædning)

Prøve	AFTRYK		TAPE		Lokation
	CFU	Skimmelsvampe	Sporer	Hyfer	
P2	1	<i>Trichoderma sp.</i>	+++	+++	Rum 0.087, indvendig side af den udvendige pladebeklædning.

Billede 1, visreb eksempel på prøvetagning her ved i rumnr.0.087, prøvetagning P2.

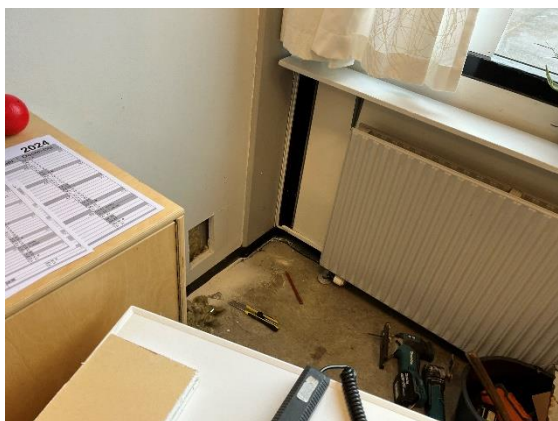
- Gipsplade X 2 opsat på træregler
- Ca. 30mm isolering
- Ydervæg i malet beton

Der var således ingen dampspærre i konstruktionen.

Prøve	AFTRYK		TAPE		Lokation
	CFU	Skimmelsvampe	Sporer	Hyfer	
P8	>50	<i>Aspergillus versicolor</i>			Rum 0.105 indvendig side af den tunge ydervæg.
	3	<i>Penicillium spp.</i>			
	1	<i>Aspergillus ochraceus</i>	+	+	
	1	<i>Aspergillus sp.</i>

*Billede 2, viser rum.nr 0.105, prøvetagning P8.*

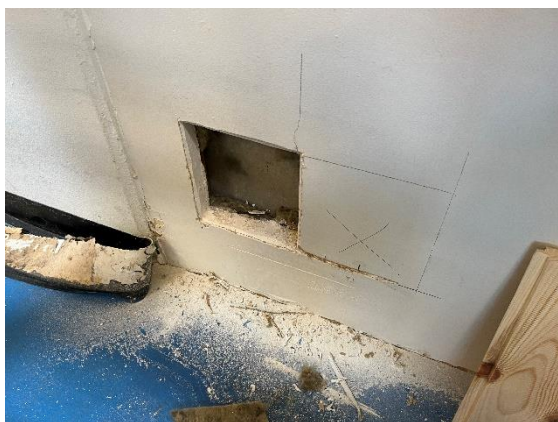
Rum 0.055, skillevej mellem opholdsrum/værksted og gang, skimmelpåvoksninger P3,P4,P5,P6 hvor der er gipsvægge væggen er malet efter vandskade. Der er synlig skimmelsvampevækst på bagside gipsplader.

*Billede 3, viser rum.nr 0.055, prøvetagning P3 og P4*

I et enkelt område (lokale nummer 0.055), vurderes den registrerede vækst af skimmelsvampe at påvirke indeklimaet i meget høj grad, jf. SBI-anvisning 274, udgave 1, 2020. Skimmelrenovering af dette område bør derfor udføres snarest.

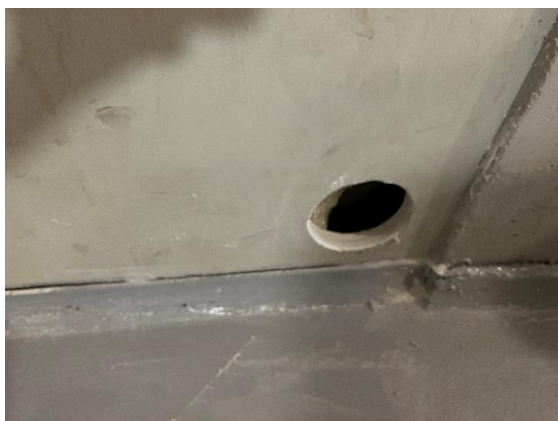
Billede 5, viser rum K.086, ved dør til K.036, prøvetagning P14.

- Lette konstruktioner udskiftes
- Evt. blivende konstruktioner i beton skimmelrenoveres efter samme princip som angivet i afsnit 9.2
- Nye skillevægge skal projekteres under hensyntagen til placeringen i kælderen og de fugtbelastninger dette kan medføre.
- Det anbefales at skillevægge ikke udføres før evt. yderligere undersøgelser og udbedring af skader på kælderen terrændæk er udført.

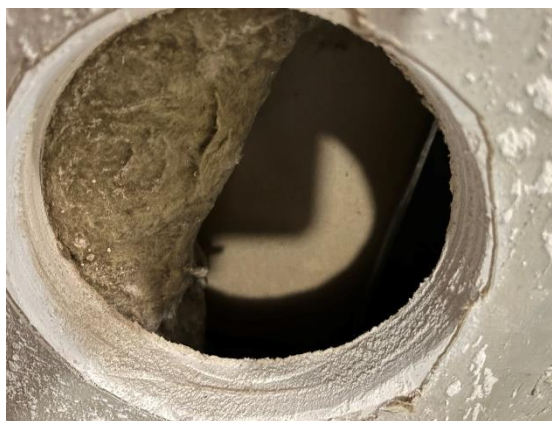
Billede 6, viser rum K.086, ved dør til K.036, prøvetagning P14.

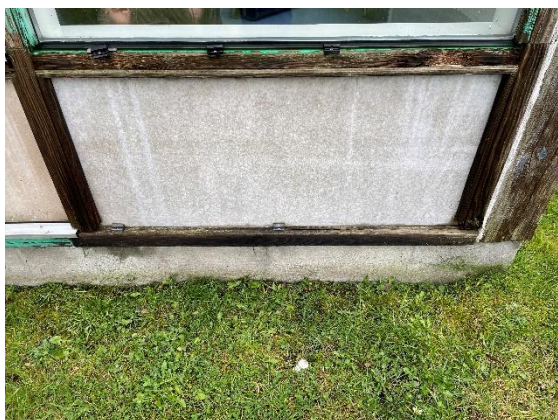
Billede 6, viser udvendig side let facade ved tidligere vandskade.

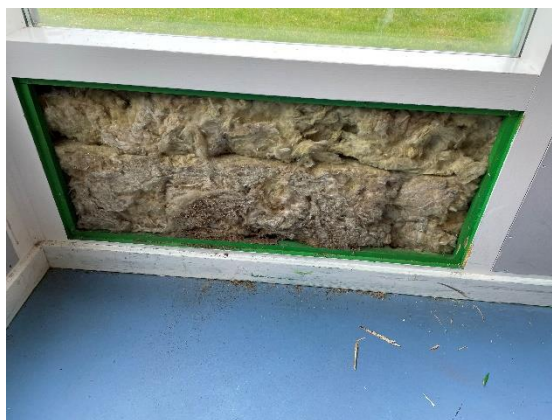
Billede 7, viser område ved tidligere vandskade med brystningsplade afmonteret, ved skimmelpøve P3.
